# 熱環境調査

調査場所	M様事務所
年月日	平成29年7月1日
構造	鉄骨コンクリート
処理方法	遮熱断熱防水
施工数量	120㎡

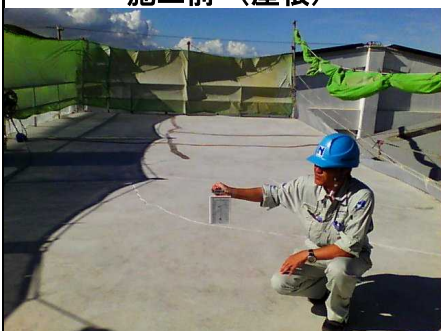
屋外	<p><b>施工前（屋根）</b></p>

<p>45.1 27.1</p>	<table border="1"> <tr> <td>年月日</td> <td></td> </tr> <tr> <td>時間</td> <td>AM10:00</td> </tr> <tr> <td>調査箇所</td> <td>屋根</td> </tr> <tr> <td>外気温</td> <td>36℃</td> </tr> <tr> <td>湿度</td> <td>50%</td> </tr> <tr> <td>コンクリート温度</td> <td>45.1℃</td> </tr> </table>	年月日		時間	AM10:00	調査箇所	屋根	外気温	36℃	湿度	50%	コンクリート温度	45.1℃	
	年月日															
時間	AM10:00															
調査箇所	屋根															
外気温	36℃															
湿度	50%															
コンクリート温度	45.1℃															
<p>↓</p> <p><b>施工後（屋根）</b></p>

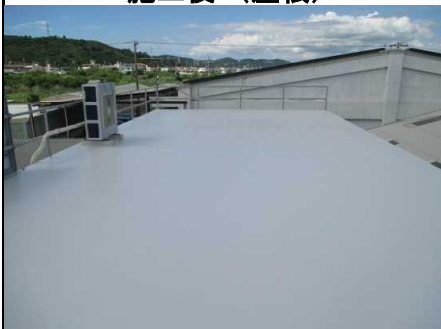
<p>32.5℃ 34.8 29.7</p>	<table border="1"> <tr> <td>年月日</td> <td></td> </tr> <tr> <td>時間</td> <td>AM10:00</td> </tr> <tr> <td>調査箇所</td> <td>屋上</td> </tr> <tr> <td>外気温</td> <td>36℃</td> </tr> <tr> <td>湿度</td> <td>50%</td> </tr> <tr> <td>コンクリート温度</td> <td>34.8℃</td> </tr> <tr> <td>屋外結果</td> <td>- 10.3℃</td> </tr> </table>	年月日		時間	AM10:00	調査箇所	屋上	外気温	36℃	湿度	50%	コンクリート温度	34.8℃	屋外結果	- 10.3℃

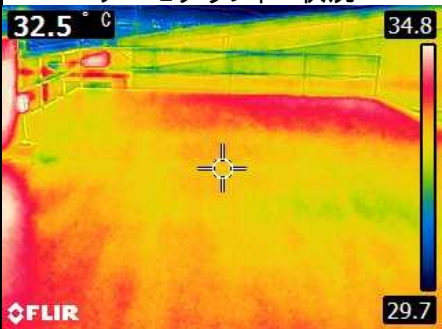
<p>サーモグラフィー状況</p>

年月日																
時間	AM10:00															
調査箇所	屋上															
外気温	36℃															
湿度	50%															
コンクリート温度	34.8℃															
屋外結果	- 10.3℃

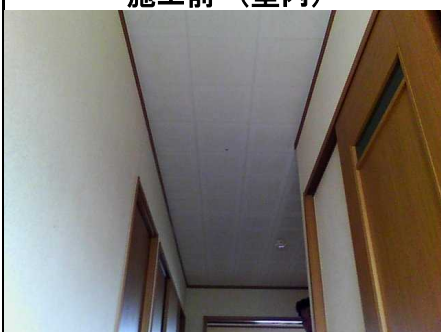
室内	<p><b>施工前（室内）</b></p>

<p>~35.7℃ 37.0 32.9</p>	<table border="1"> <tr> <td>年月日</td> <td></td> </tr> <tr> <td>時間</td> <td>AM10:00</td> </tr> <tr> <td>調査箇所</td> <td>室内</td> </tr> <tr> <td>外気温</td> <td>36℃</td> </tr> <tr> <td>湿度</td> <td>50%</td> </tr> <tr> <td>天井温度</td> <td>37℃</td> </tr> </table>	年月日		時間	AM10:00	調査箇所	室内	外気温	36℃	湿度	50%	天井温度	37℃	
	年月日															
時間	AM10:00															
調査箇所	室内															
外気温	36℃															
湿度	50%															
天井温度	37℃															
<p>↓</p> <p><b>施工後（室内）</b></p>

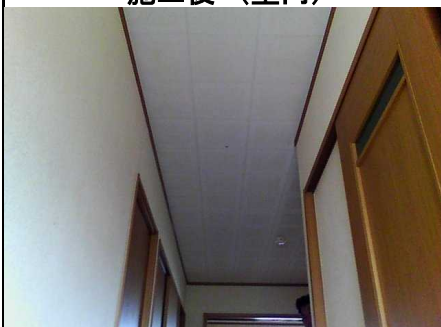
<p>33.4℃ 35.3 31.3</p>	<table border="1"> <tr> <td>年月日</td> <td></td> </tr> <tr> <td>時間</td> <td>AM10:00</td> </tr> <tr> <td>調査箇所</td> <td>室内</td> </tr> <tr> <td>外気温</td> <td>36℃</td> </tr> <tr> <td>湿度</td> <td>50%</td> </tr> <tr> <td>天井温度</td> <td>35.3℃</td> </tr> <tr> <td>室内結果</td> <td>-1.7</td> </tr> </table>	年月日		時間	AM10:00	調査箇所	室内	外気温	36℃	湿度	50%	天井温度	35.3℃	室内結果	-1.7

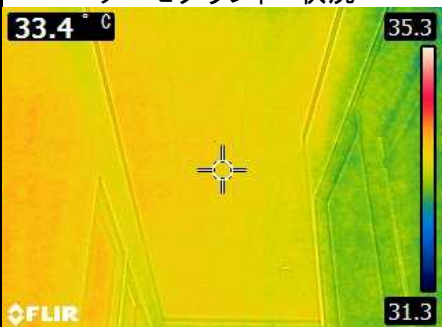
<p>サーモグラフィー状況</p>

年月日																
時間	AM10:00															
調査箇所	室内															
外気温	36℃															
湿度	50%															
天井温度	35.3℃															
室内結果	-1.7
